**“INSPECCIÓN VISUAL DE TRAMOS DE VIA EN EL SECTOR DE BELMONTE,  
UBICADOS ENTRE LAS CALLES NOVENTA Y SIETE, NOVENTA Y OCHO ,Y  
NOVENTA Y NUEVE, CON CARRERAS QUINCE, DIECISEIS Y DIECIOCHO, DE LA  
CIUDAD DE PEREIRA, RISARALDA”**

**PRESENTADO POR:  
JEAM DANIELA GALLEGU LÓPEZ  
KEVIN MARÍN GRISALES**

**UNIVERSIDAD LIBRE SECCIONAL PEREIRA  
FACULTAD DE INGENIERÍA  
PROGRAMA INGENIERÍA CIVIL**

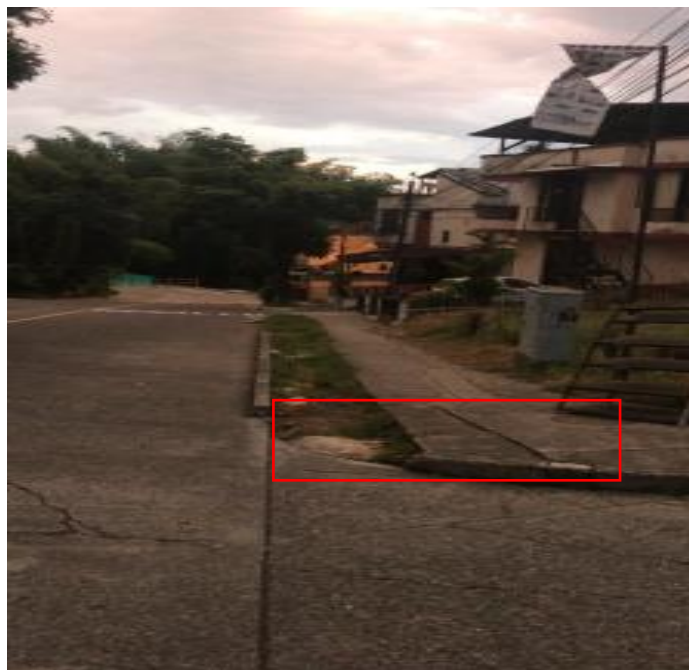
En la figura 50, se observa esta patología sobre el tramo vial calle 99 entre carreras 16 y 18, la cual se encuentra en un alto nivel de severidad, y debe ser tratada con inmediatez.

*Figura 50.* Separación de Juntas (SJ) y Desnivel o asentamiento del andén en tramo vial en la calle 99 entre carreras 16 y 18

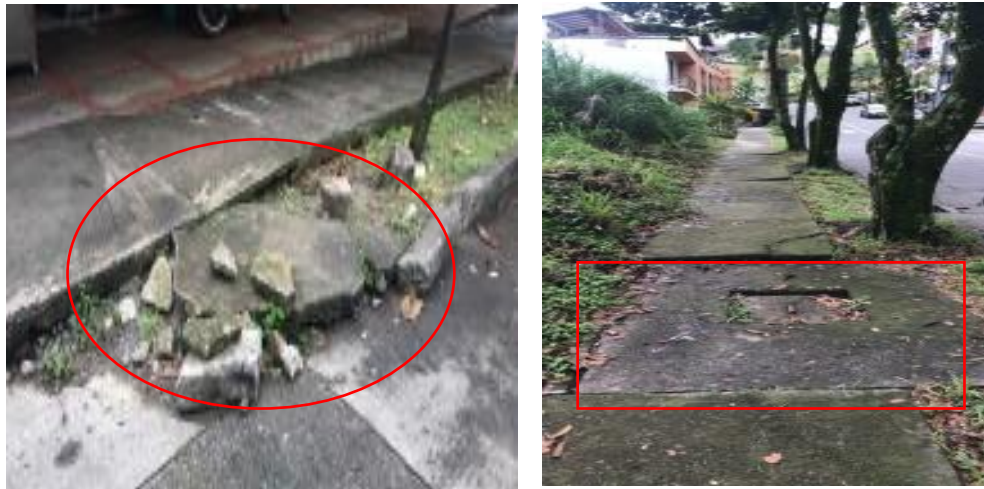
*Figura 51.* Desintegración, hundimiento y grietas de esquina en el andén en tramo vial en la Cr 15 entre calle 16 y Av. 30 de agosto

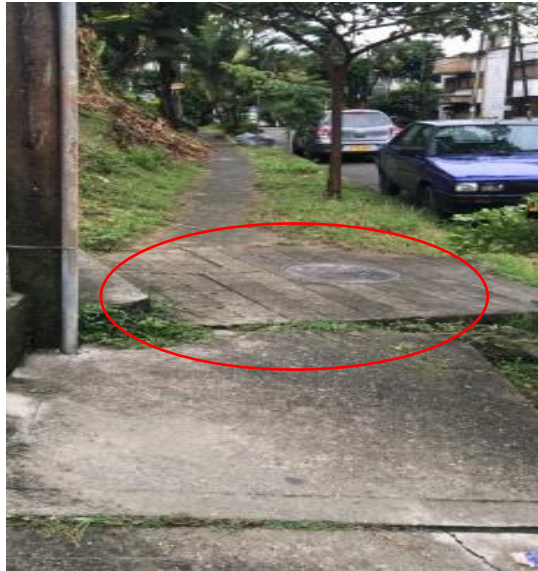
En la figura 52, es posible observar que los andenes no cumplen con esta normatividad propuesta en la Cartilla de Andenes de Bogotá (2018):

*Figura 52.* Falta de continuidad del andén y pendientes inadecuadas en el andén en tramo vial en la Calle 97 entre Cr 16 y 18.

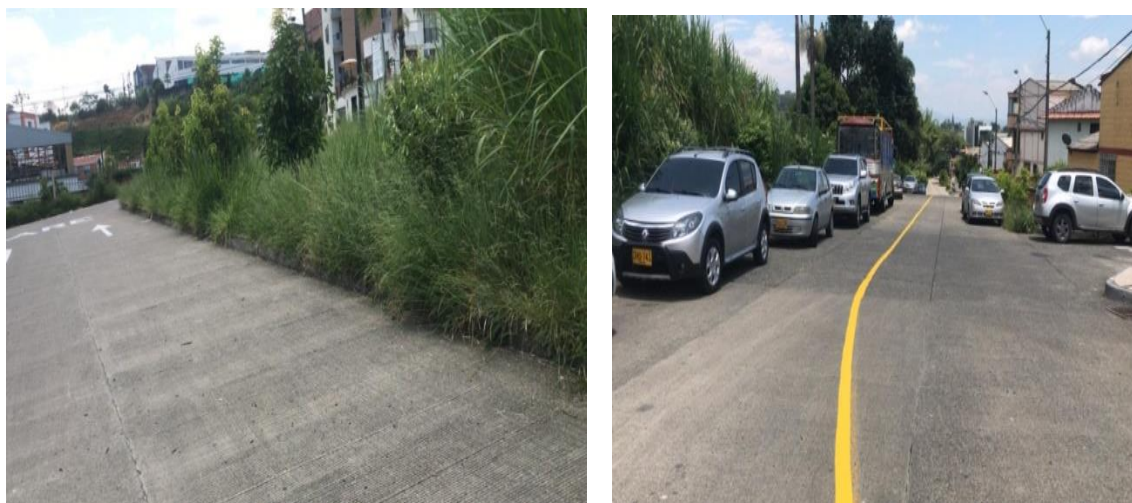
En la figura 53, se observa que no existen bahías ni zonas de parqueo sobre la vía, y aun así, se evidencia vehículos se estacionan y obstaculizan la vía, generando sobreesfuerzo en el suelo:

*Figura 53. Falta de andenes y bahías en el andén en tramo vial en la Calle 99 entre Cr 16 y 18.*

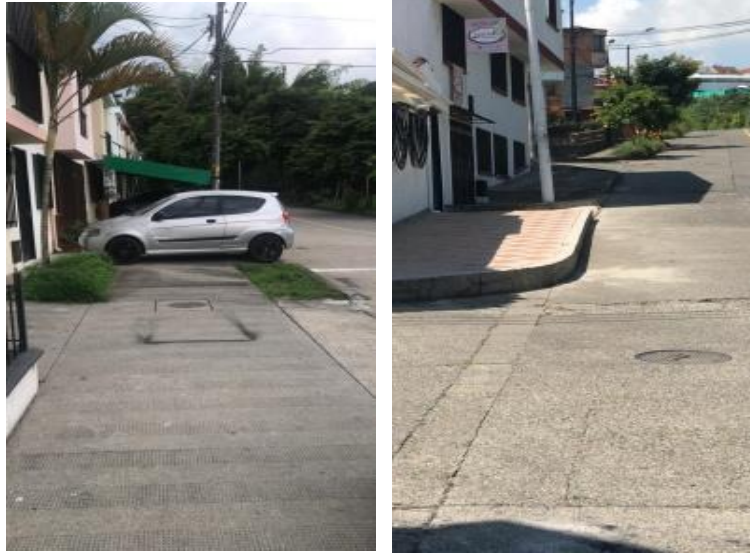
*Figura 54.* Obstaculización por vehículos estacionados y ausencia de diseño para PMR entramo vial en la Calle 97 entre Cr 16 y 18.

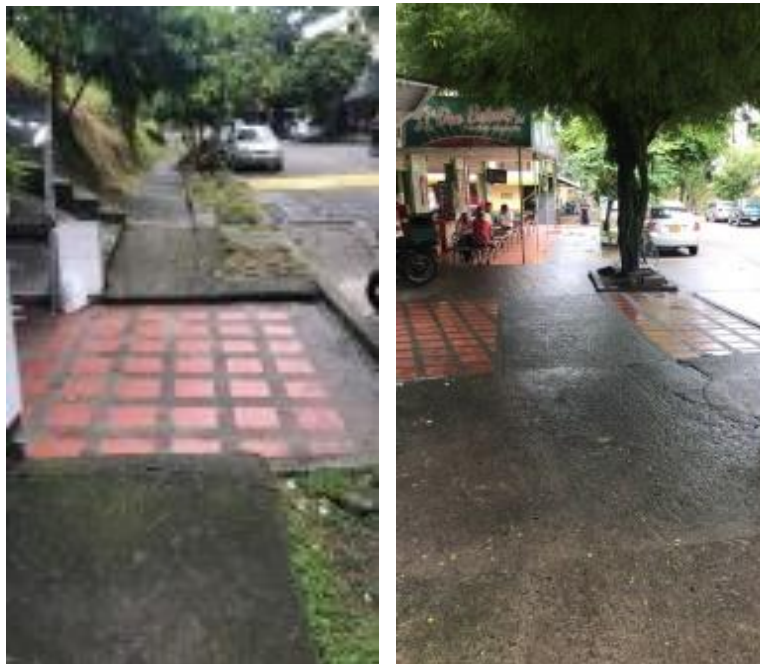
*Figura 55.* Estancamiento de agua por pendiente con ausencia de diseño para PMR en tramo vial en la Calle 99 entre Cr 16 y 18.

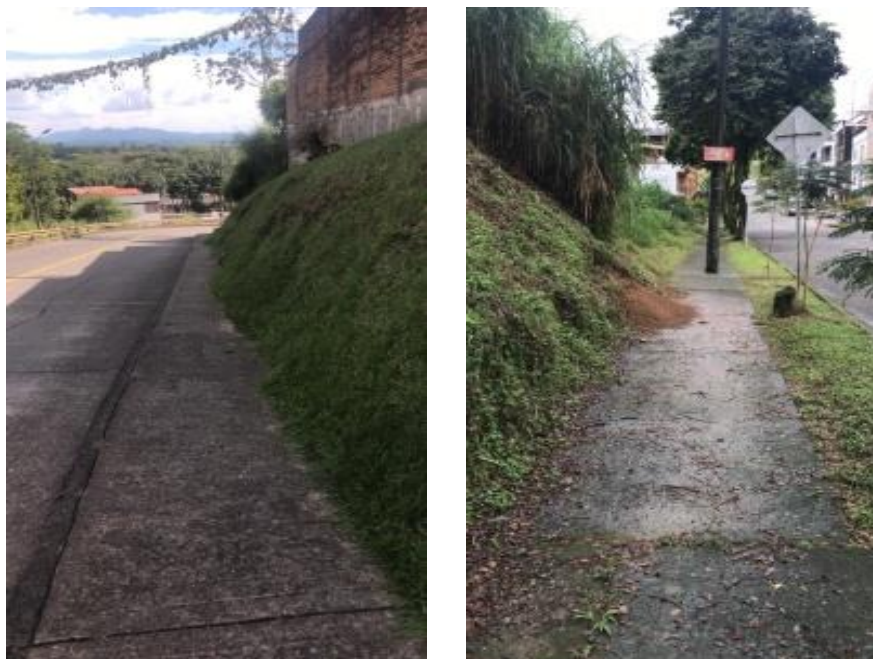
Finalmente, en la figura 56, se observa una problemática por falta de mantenimiento en las zonas verdes, esto se evidencia en todo el estudio de movilidad, puesto que esto genera dificultades para el tránsito tanto de los peatones como de los vehículos que recorren la vía diariamente. De igual forma, la falta de mantenimiento de estas zonas puede generar otras patologías en los andenes como separación de juntas y grietas de diversos tipos. En este caso, se puede observar el mal mantenimiento de zonas verdes y asimismo, un poste de energía obstaculizando el paso de peatones.

*Figura 56.* Estancamiento de agua por pendiente con ausencia de diseño para PMR en tramo vial en la Cr 15 entre calle 16 y Av. 30 de agosto
